# Der Lamplhof in Bad Kohlgrub, Instandsetzung und Umnutzung zum „Haus der Vereine und Kultur“

Bauherr:  
Gemeinde Bad Kohlgrub, Erster Bürgermeister Franz Degele

Architekten:  
LaubenderArchitektur, Bad Heilbrunn,  
Michael Laubender, Clemens Böhmer  
(bis 2019: BöhmerLaubenderArchitektur und Stadtplanung)

Tragwerksplanung:  
Schwind Ingenieure, Mittenwald

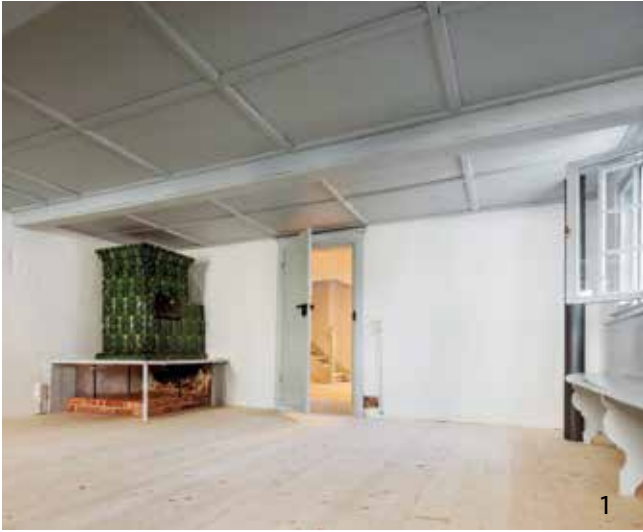
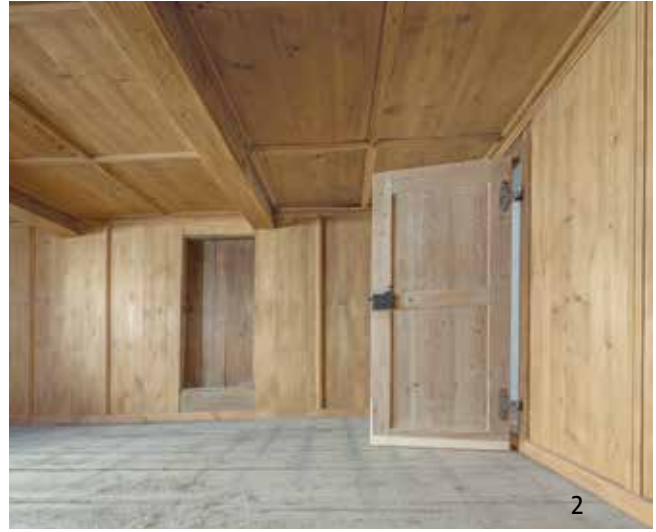
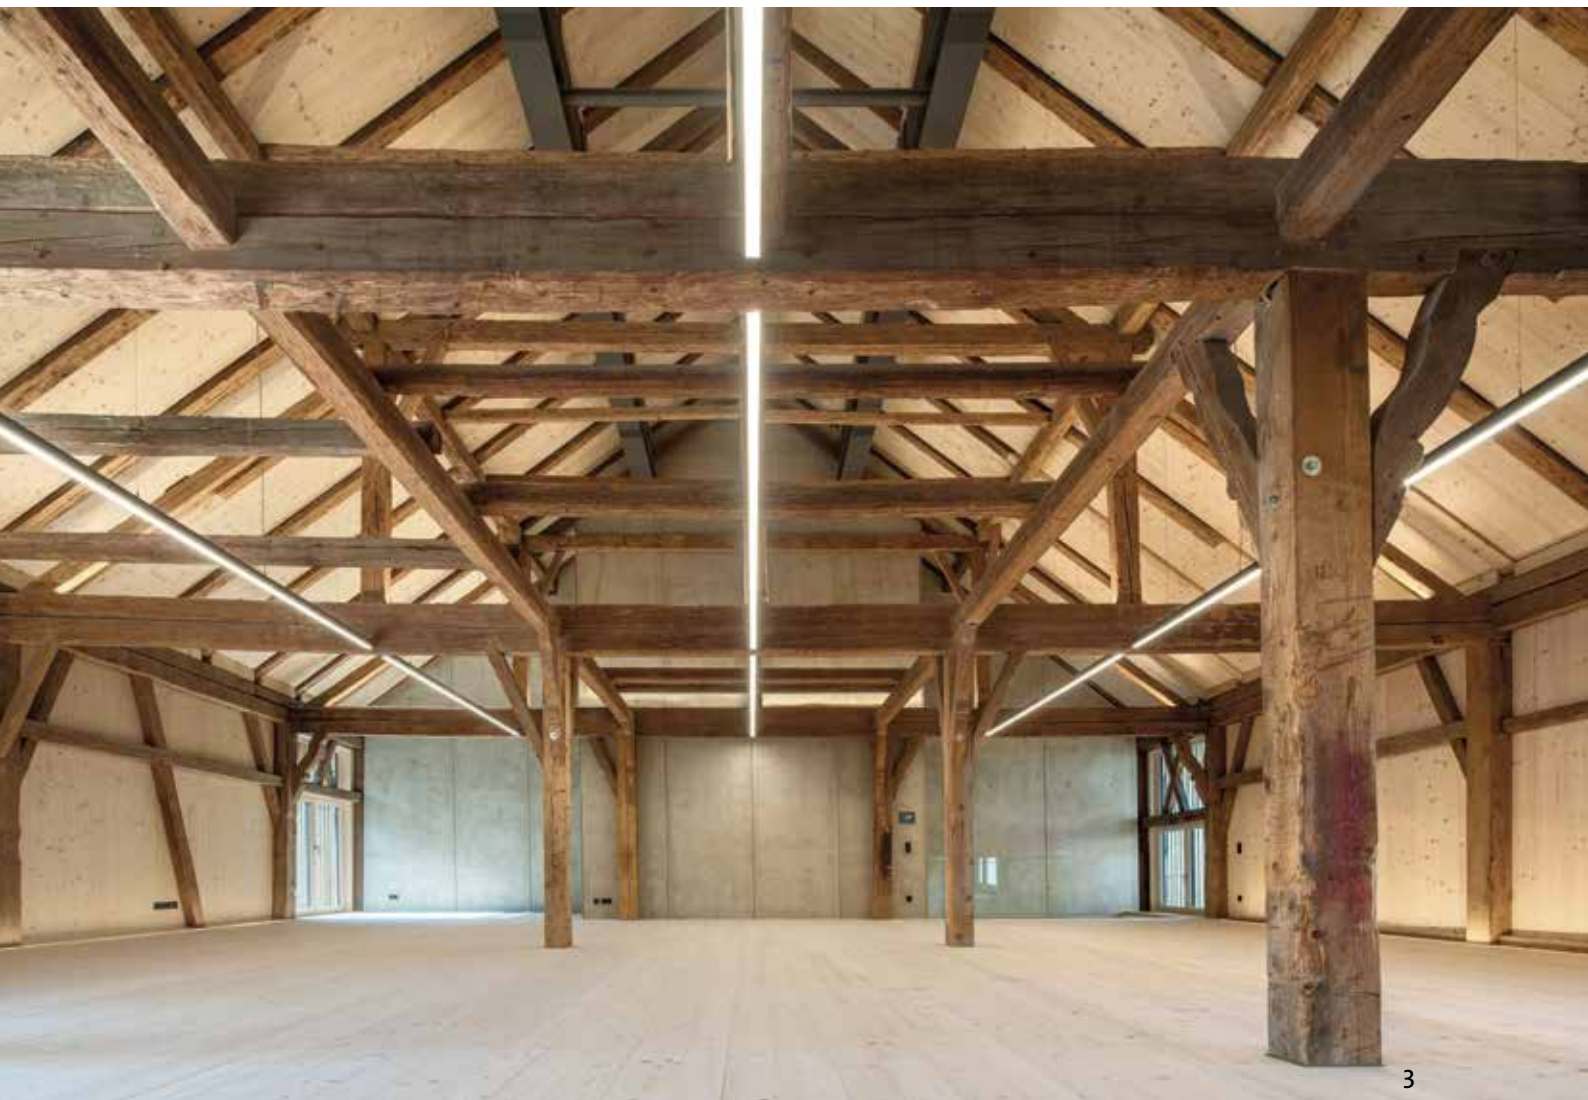
Abbildungen S. 44 u. S. 45:

- 1 Die ehemalige Stube im Erdgeschoß mit dem alten Kachelofen wird als Gruppenraum für die Musikschule genutzt. Der hellgraue Farbton der Deckenverkleidung konnte in einer Befunduntersuchung als erste Farbfassung ermittelt werden.
- 2 Die Täferstube liegt in jenem Bereich des Wohnteils, der in Holzblockbauweise errichtet worden war. Dendrochronologisch lassen sich die verbauten Hölzer auf das Jahr 1627 datieren.
- 3 Die ehemalige Tenne (Heuboden) wurde in einen Veranstaltungssaal für Volkstanz und Konzerte umgenutzt. Im Hintergrund ist der neue Aussteifungskern aus Halbfertig-Betonteilen zu sehen.

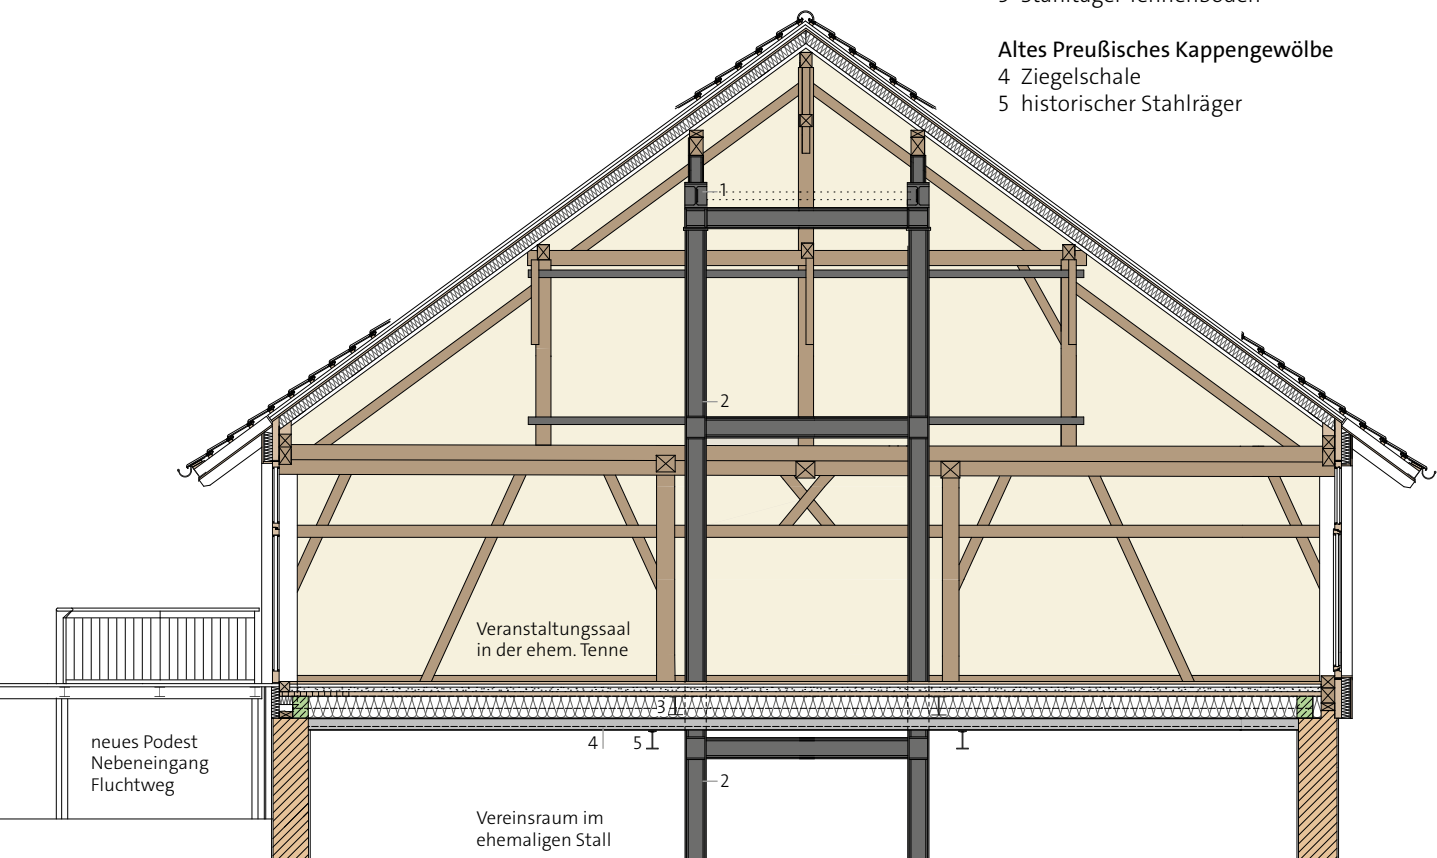
Querschnitt Tenne  
mit Ansicht südliche Giebelwand M 1/100

**Neue Stahlkonstruktion zur Ertüchtigung  
des historischen Tragwerks**

- 1 Stahlträger Dachstuhl
- 2 Stahlrahmen  
aus Stützen und Querträgern
- 3 Stahlträger Tennenboden

**Altes Preußisches Kappengewölbe**

- 4 Ziegelschale
- 5 historischer Stahlträger

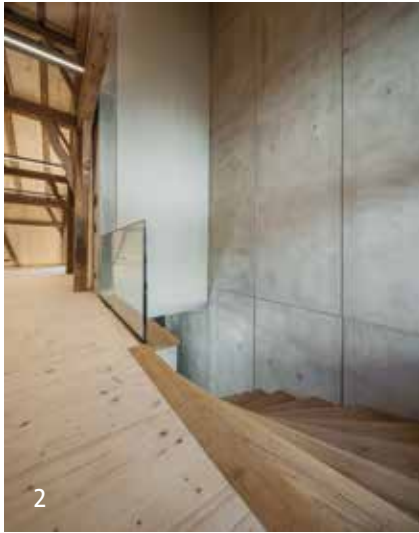
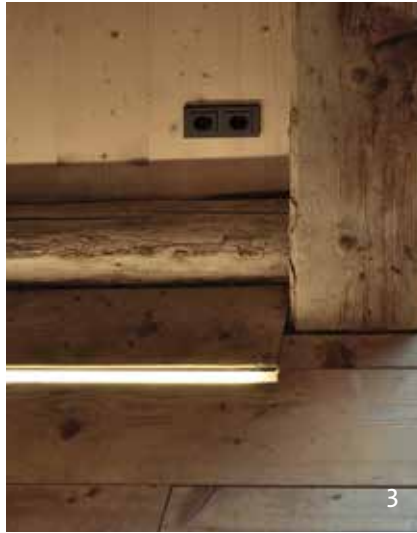
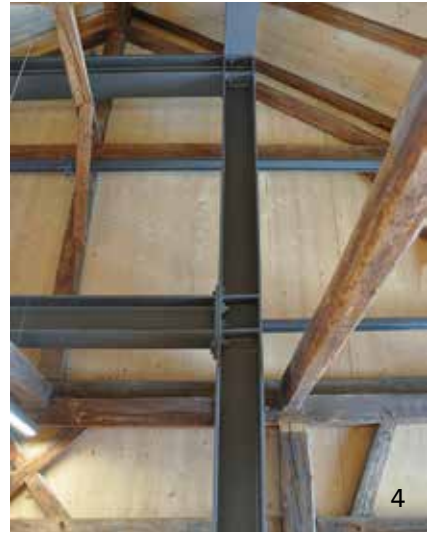
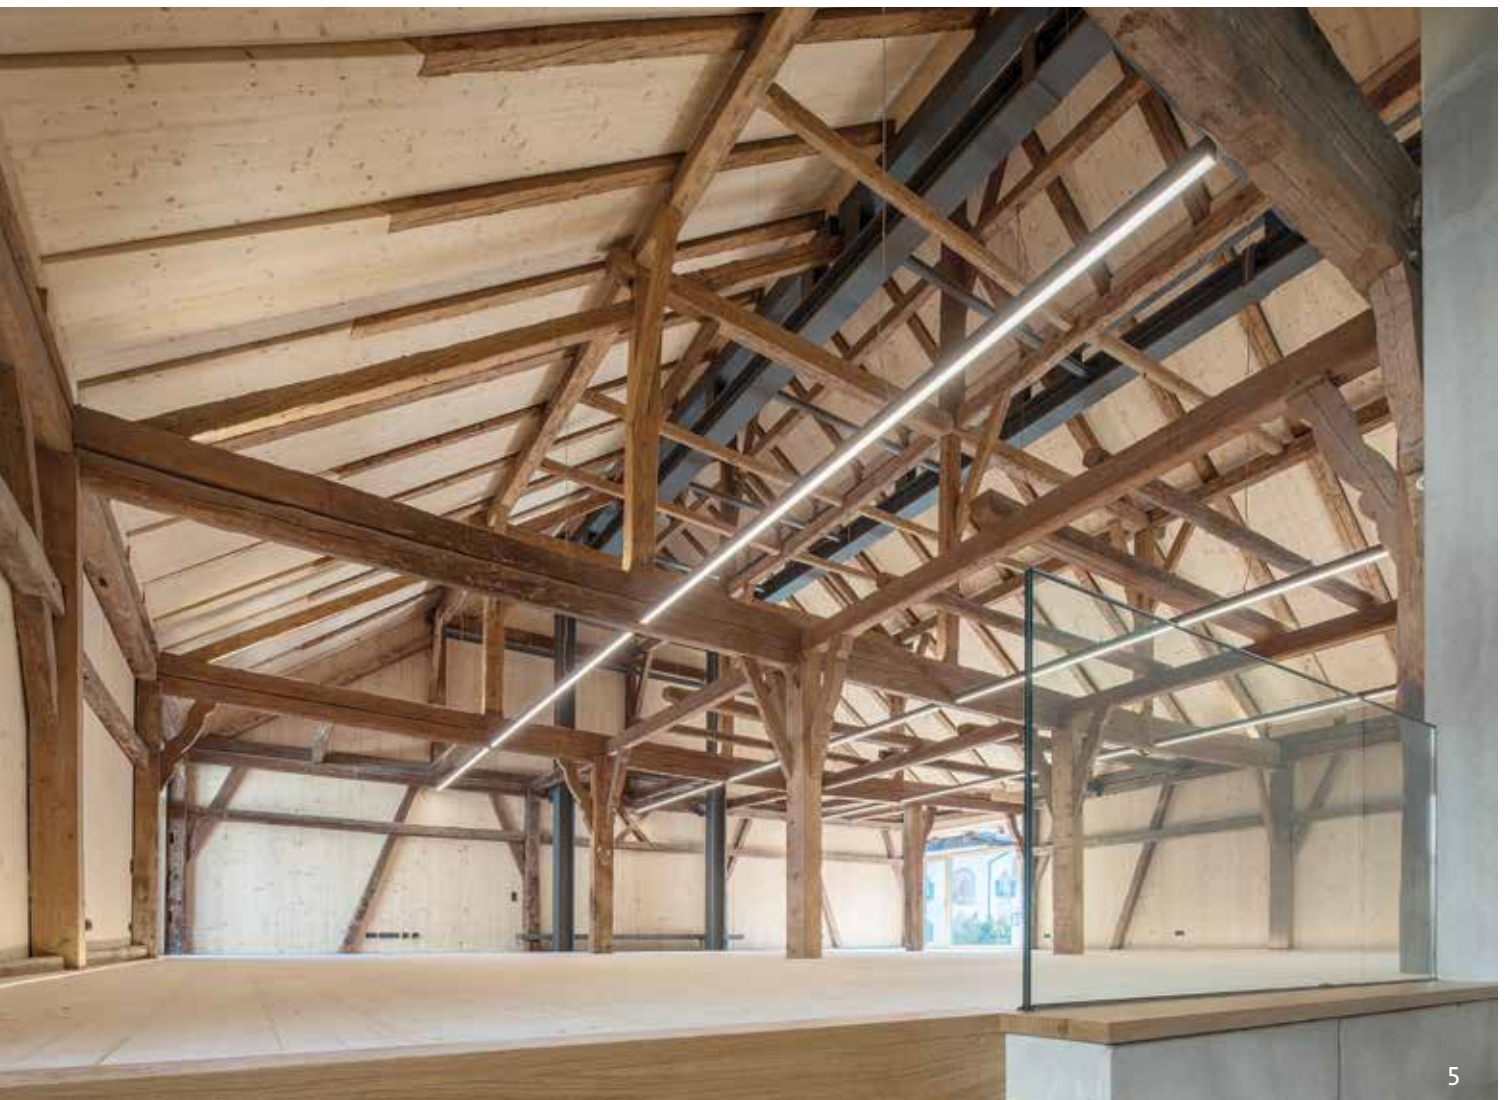
**Abbildungen S. 46 u. S. 47:**

- 1 Erhaltenswerte Bretter der alten Holzschalung wurden im Giebelndreieck wiederverwendet.
- 2 Der Aussteifungskern nimmt die Treppe in den Veranstaltungssaal auf.
- 3 Eine Lichtleiste im Holzfussboden führt Licht nach oben, damit die Dachkonstruktion „nicht „drückend“ wirkt.
- 4 Die neuen Stahlträger dienen der statischen Ertüchtigung der alten Holzkonstruktion
- 5 Die alte sowie die neue Konstruktion bestimmen die Raumwirkung des Veranstaltungssaals.

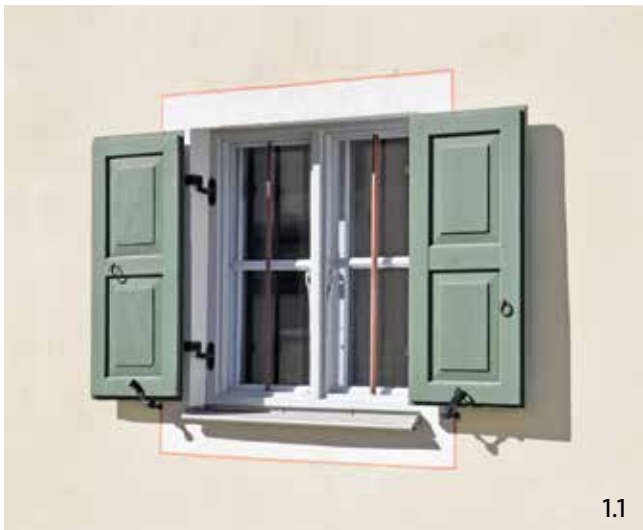
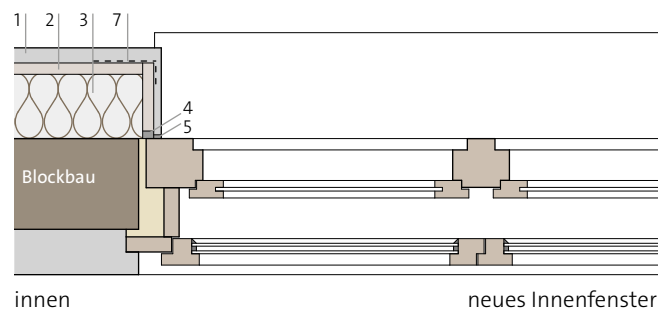
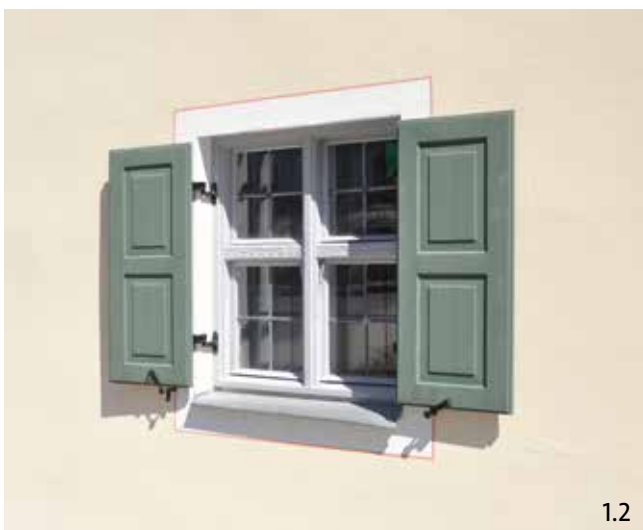
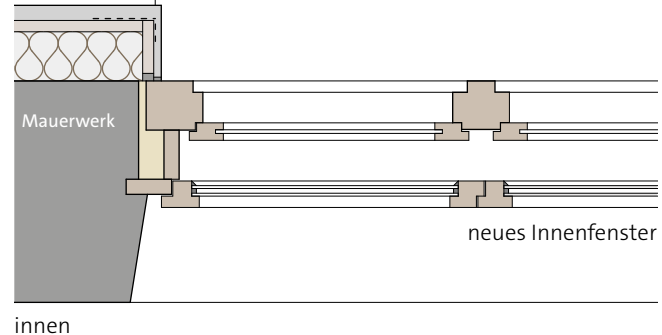
## 1 Fenster im ehem. Wohnteil

Im Wohnteil waren unterschiedliche Fensterformen anzutreffen. Die alten Fenster wurden saniert und auf der Rauminnenseite um neue zweiflügelige Fensterelemente zu Kastenfenstern ergänzt.

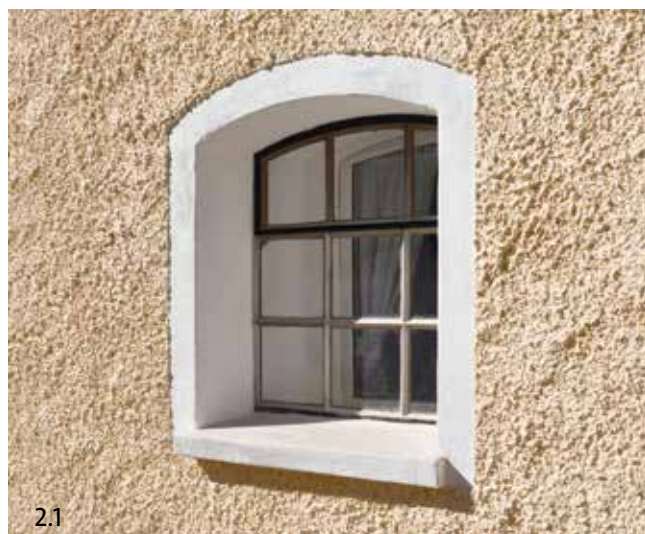
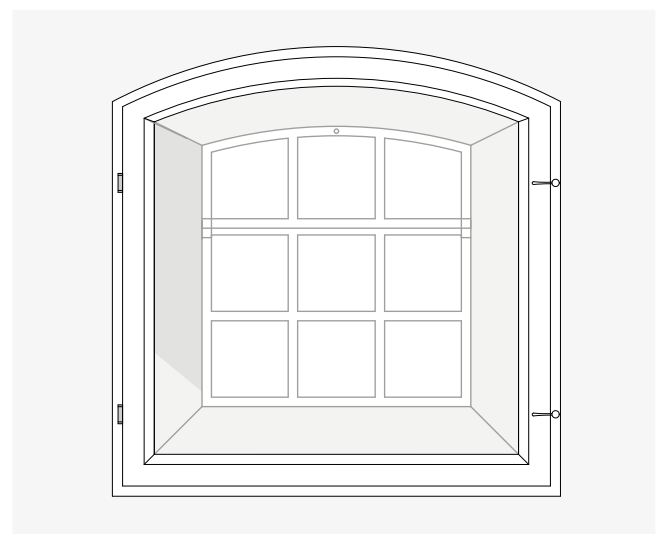
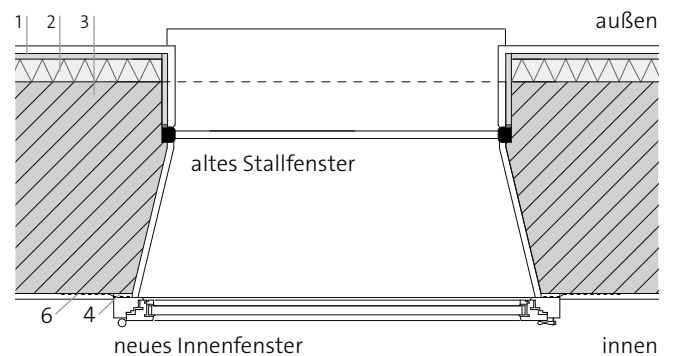
## 2 Fenster im ehem. Stall

Im Stall waren drei unterschiedliche Fensterausbildungen erhalten. Diese wurden aufgearbeitet und auf der Innenseite durch ein einflügeliges Fensterelement zu Kastenfenstern ergänzt. Das neue Fenster wurde dabei auf die Wand aufgesetzt, damit der neue Fensterrahmen von außen her möglichst nicht zu sehen ist.
