# Der Lamplhof in Bad Kohlgrub, Instandsetzung und Umnutzung zum „Haus der Vereine und Kultur“

Bauherr:  
Gemeinde Bad Kohlgrub, Erster Bürgermeister Franz Degele

Architekten:  
LaubenderArchitektur, Bad Heilbrunn,  
Michael Laubender, Clemens Böhmer  
(bis 2019: BöhmerLaubenderArchitektur und Stadtplanung)

Tragwerksplanung:  
Schwind Ingenieure, Mittenwald

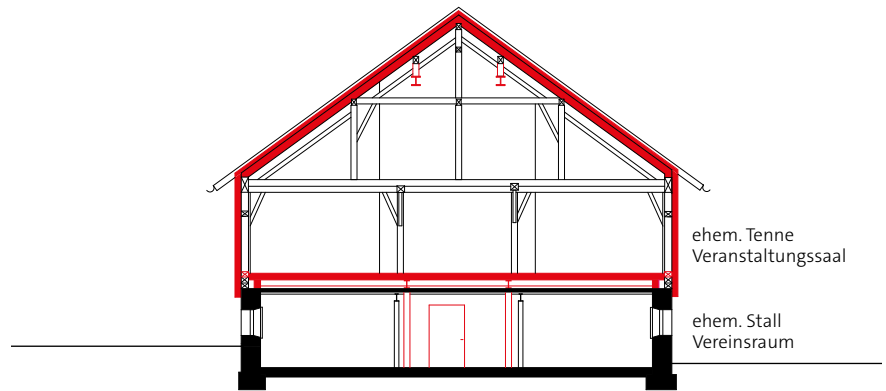
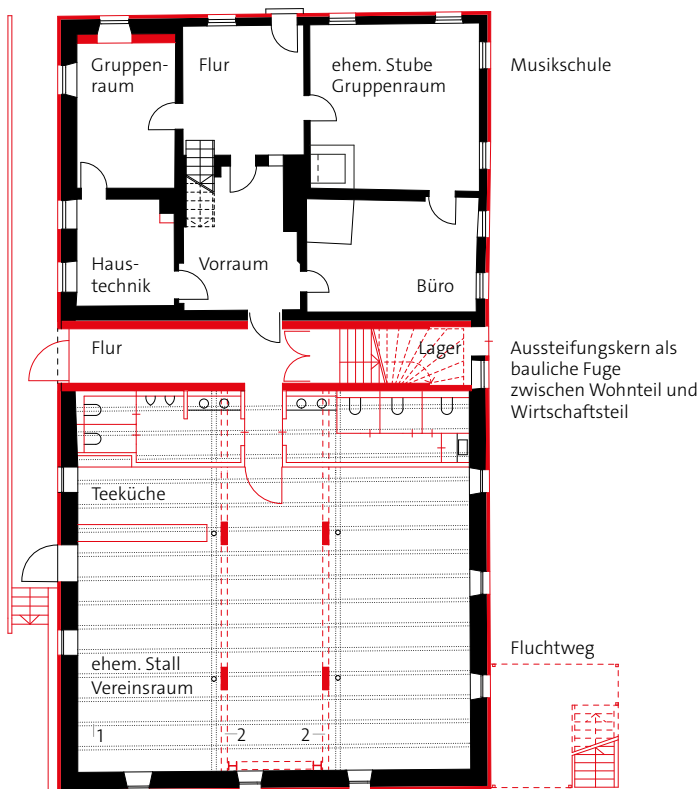
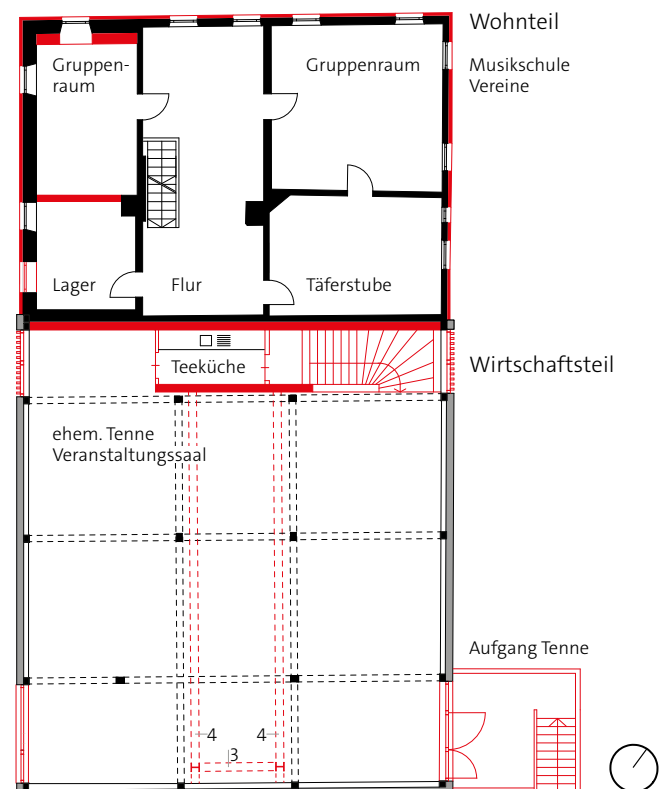
Grundrisse, Querschnitt M 1/250  
neue Bauteile (rot)

- 1 Preußisches Kappengewölbe in der Untersicht
- 2 Stahlträger zur Ertüchtigung des Tennenbodens im Obergeschoß
- 3 Stahlrahmen als Auflagerkonstruktion für die neuen Stahlträger im Dachstuhl
- 4 Stahlträger zur Ertüchtigung des historischen Dachstuhls

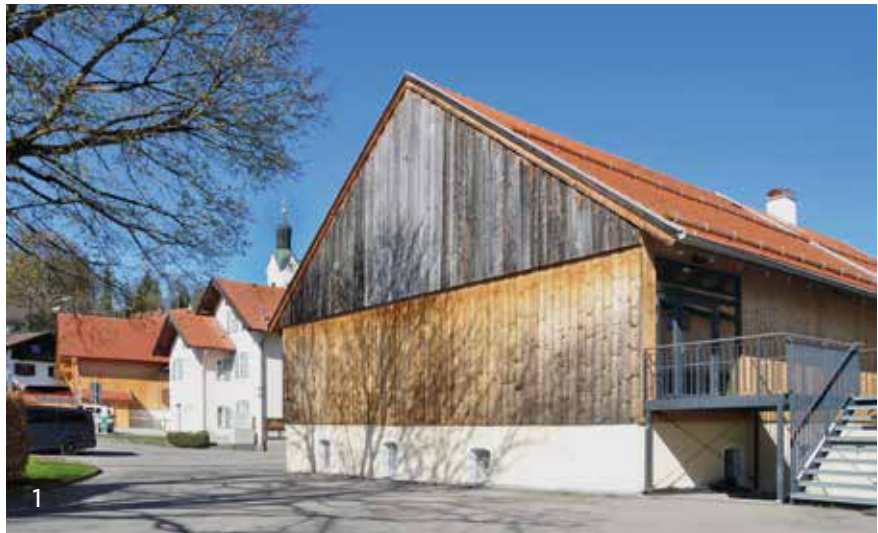
Querschnitt Tenne  
mit Ansicht südliche Giebelwand M 1/100

**Neue Stahlkonstruktion zur Ertüchtigung  
des historischen Tragwerks**

- 1 Stahlträger Dachstuhl
- 2 Stahlrahmen  
aus Stützen und Querträgern
- 3 Stahlträger Tennenboden

**Altes Preußisches Kappengewölbe**

- 4 Ziegelschale
- 5 historischer Stahlträger

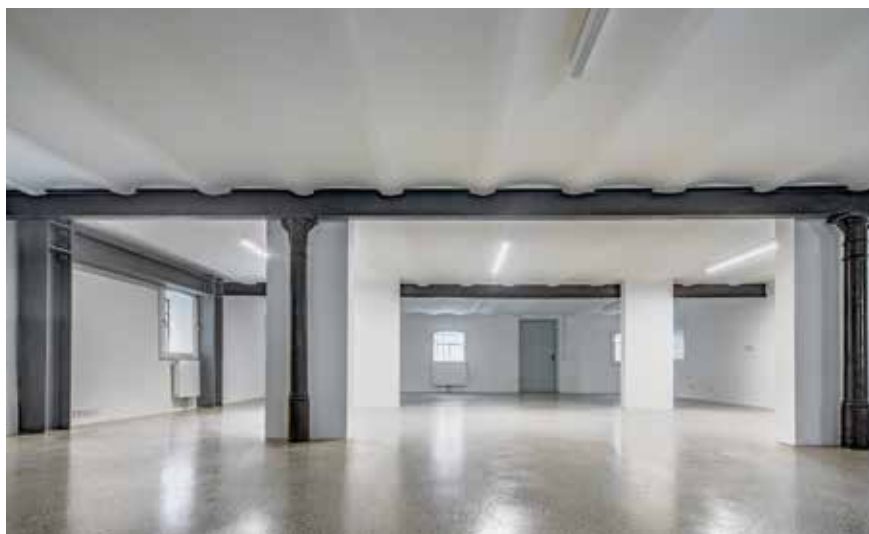
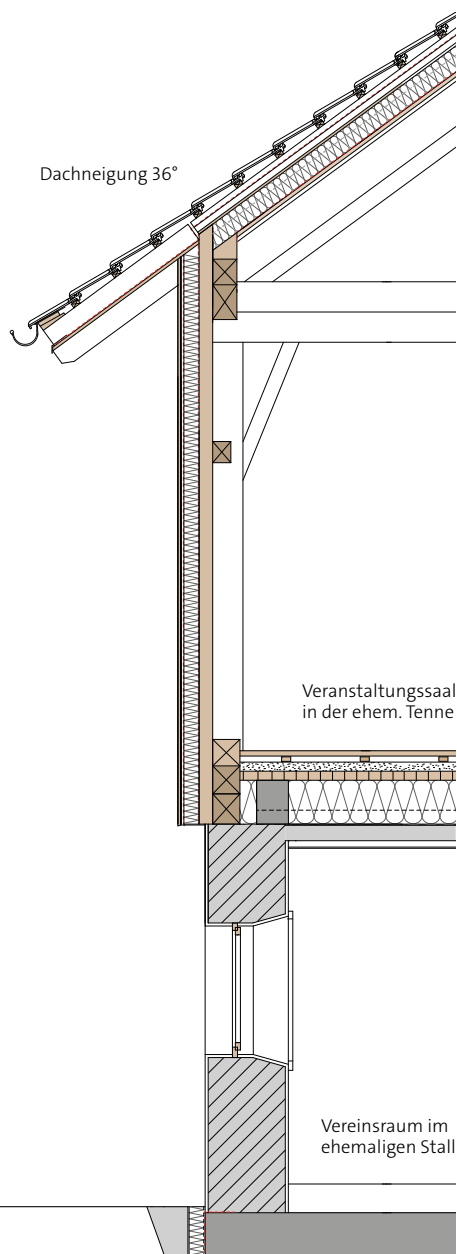
Wirtschaftsteil  
Fassadenschnitt M 1/50

Neuer Vereinsraum im ehemaligen Stall  
Die neuen Wandpfeiler neben den historischen Säulen des ehem. Stalls tragen zusammen mit dem neuen Stahl-Gitterrost über dem preußischen Kappengewölbe den neuen Tennenboden. Das Kappengewölbe nimmt somit keine zusätzlichen Lasten auf und trägt sich selbst.
